# コモンレール式ディーゼルエンジンの不具合解消 のご提案

## ディーゼル車の課題

## ディーゼルプロ作業手順

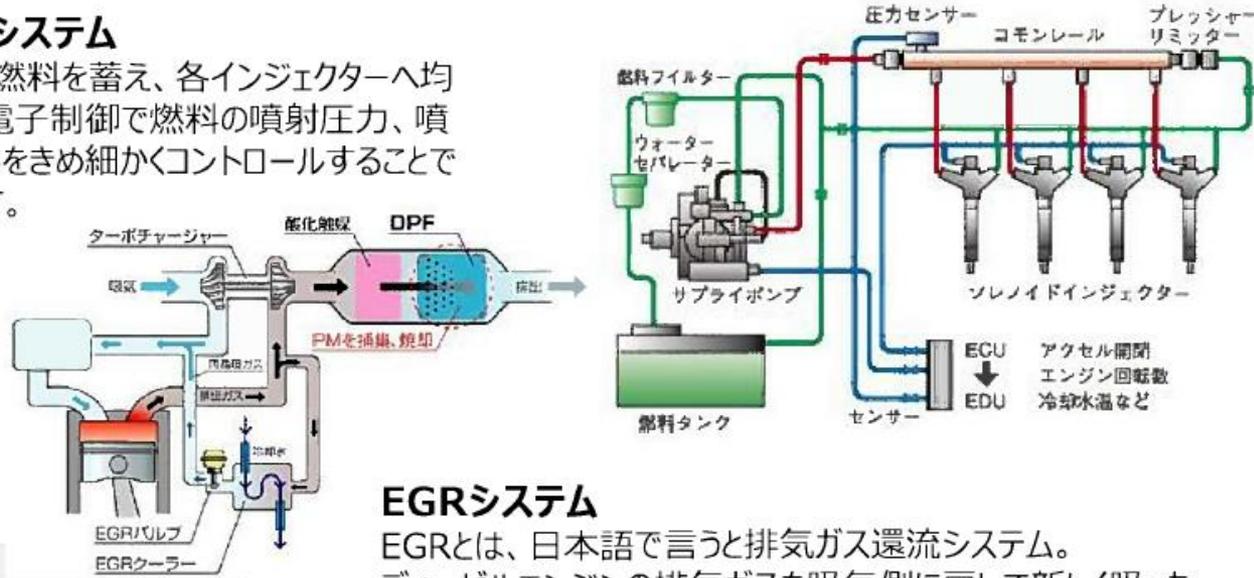
## コモンレール式燃料噴射システム

コモンレールとは、高圧化した燃料を蓄え、各インジェクターへ均一に供給するシステムです。電子制御で燃料の噴射圧力、噴射時期、噴射期間(噴射量)をきめ細かくコントロールすることで、理想的な燃焼を実現します。

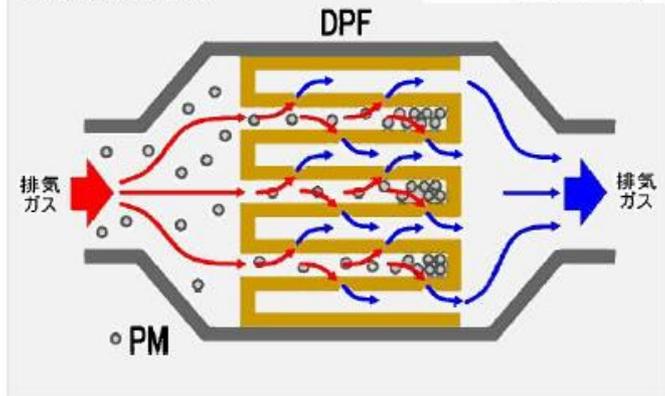
DPFによるPM除去の様子

DPFとは、ディーゼルエンジンの排気ガス中の粒子状物質を漉し取り軽減させるフィルターである。トラック・バス・トラクターなどのマフラーなどに装着する装置です。

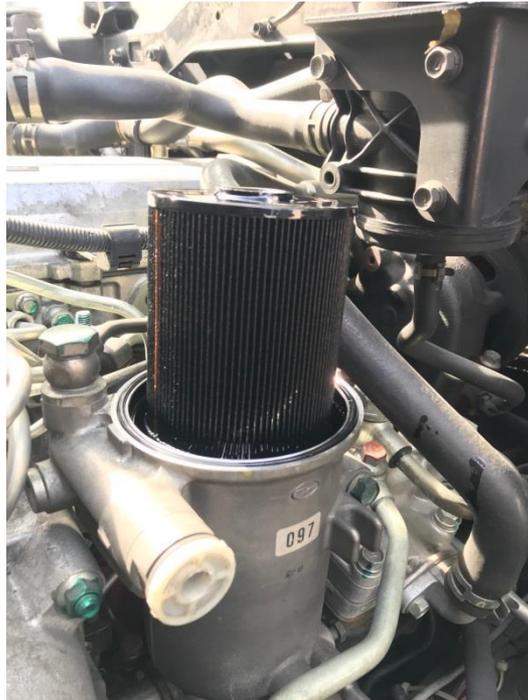
6ヶ月使用の燃料フィルター

サンプライポンプで吸い上げられた軽油が、コモンレールで高圧にかけられるため炭素化し始めます。燃料タンクに戻った炭素化した燃料が、再度燃料フィルターを通過する為燃料フィルターが汚れます。

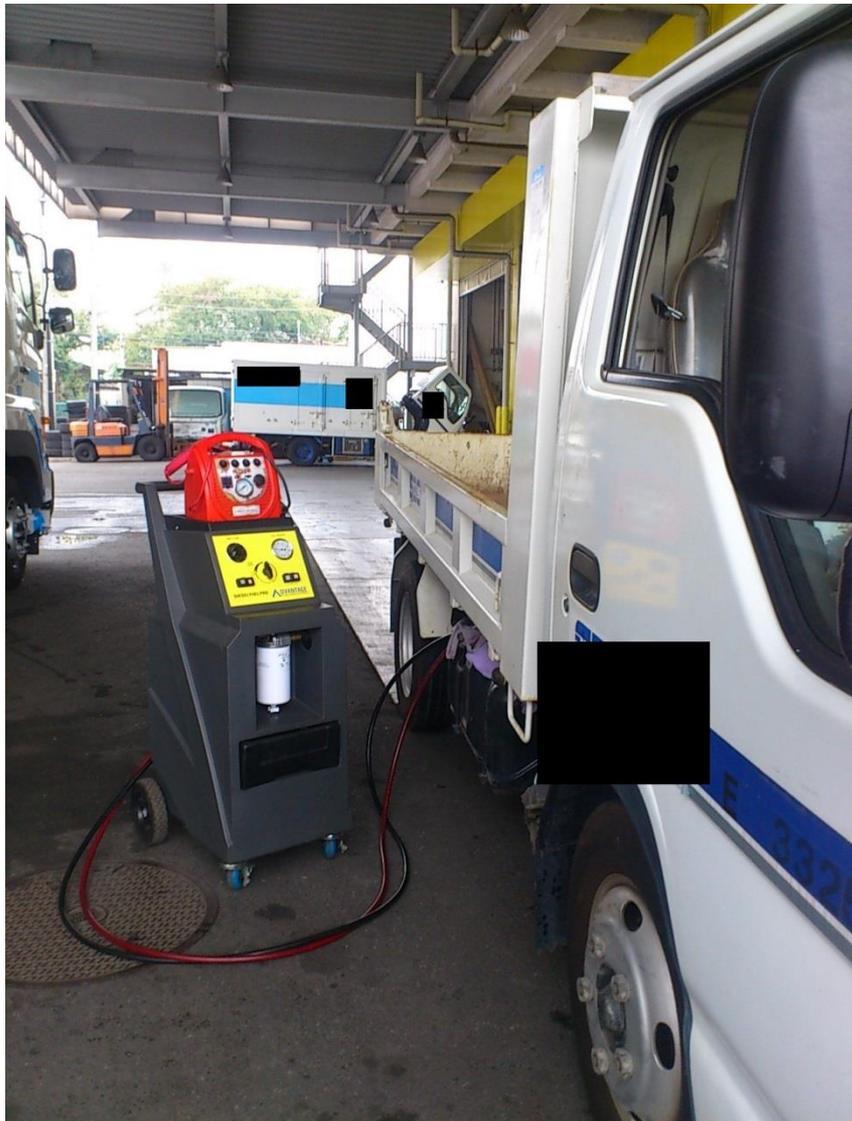
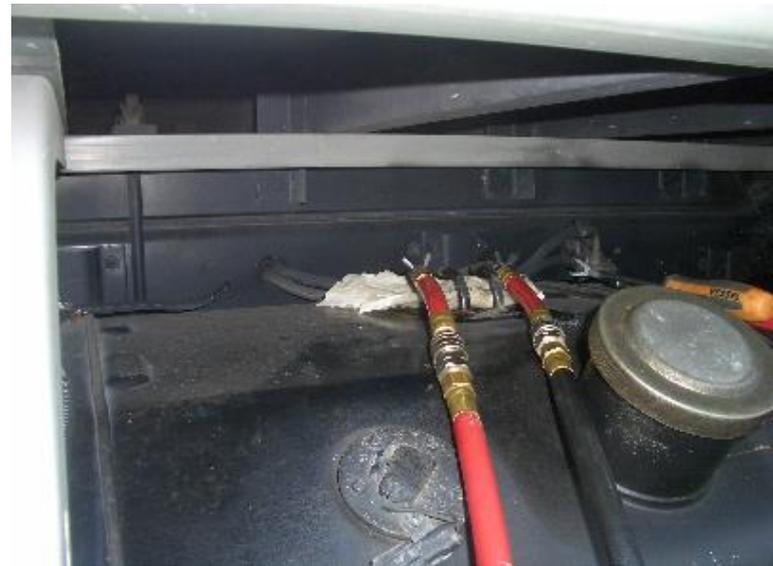
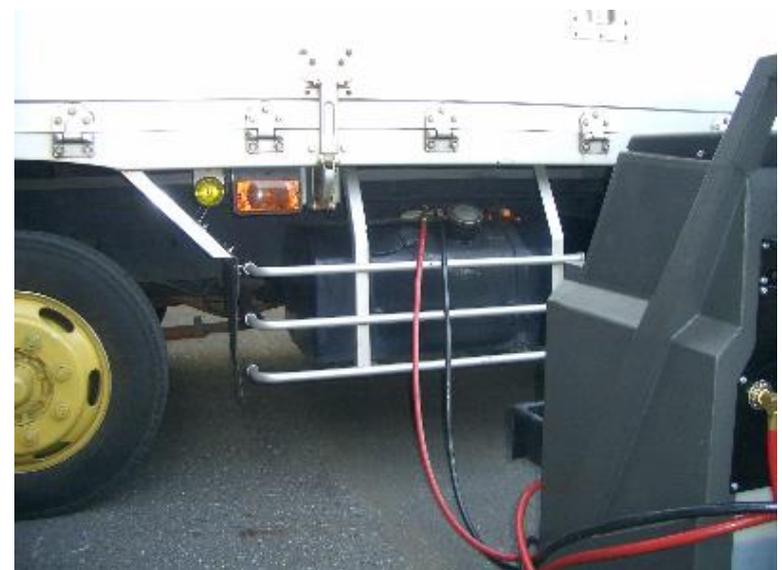
- 燃料ラインに機器を接続する（5分程度）

- 機器から溶剤を送り、エンジンを始動して洗淨開始（自動40分）

- 配管を戻し終了（5分程度）

必要な時間は接続と取り外しの時間のみ  
洗淨中は他の作業時間に充てられるので、効率的です

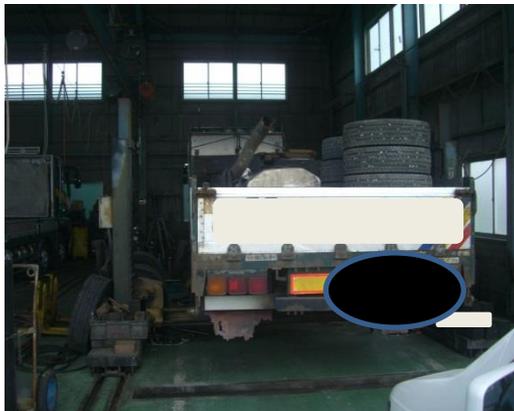
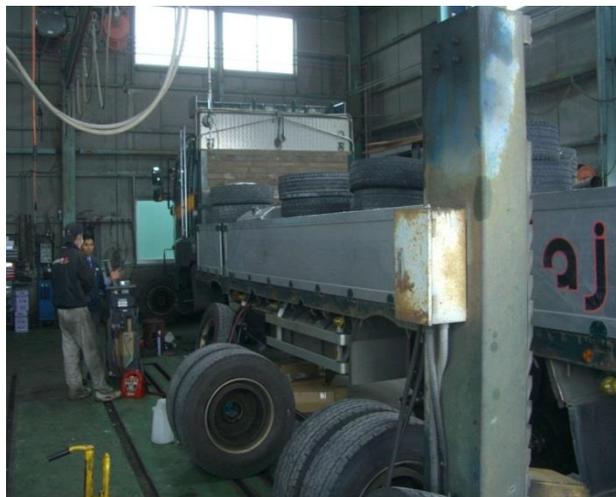
# 洗浄前後の噴射補正量改善データ

**■施工車輛**  
 車種 : 日野 プロフィア  
 年式 : H18.6  
 型式 : ADG-FW1EXYJ  
 エンジン: E13C  
 走行 : 536,948Km

**★車の症状**  
 1番・3番・4番・6番のインジェクタが、9.9・-10.0・-7.4・5.8と要交換の数値でしたが洗浄・強制再生後は、すべてのインジェクタが、**正常数値**に改善しバランス良い数値となりました。全体の燃料噴射量も34.8から**17.4と半分**の数値に下がり省燃費化を示しております。

噴射補正量#1 : 9.9mm3/s  
 噴射補正量#2 : 4.8mm3/s  
 噴射補正量#3 : -10.0mm3/s  
 噴射補正量#4 : -7.4mm3/s  
 噴射補正量#5 : -2.6mm3/s  
 噴射補正量#6 : 5.8mm3/s  
 燃料噴射量 : 34.8mm3/s

噴射補正量#1 : 3.5mm3/s  
 噴射補正量#2 : 2.8mm3/s  
 噴射補正量#3 : -2.3mm3/s  
 噴射補正量#4 : -3.5mm3/s  
 噴射補正量#5 : 0.0mm3/s  
 噴射補正量#6 : -2.5mm3/s  
 燃料噴射量 : 17.4mm3/s

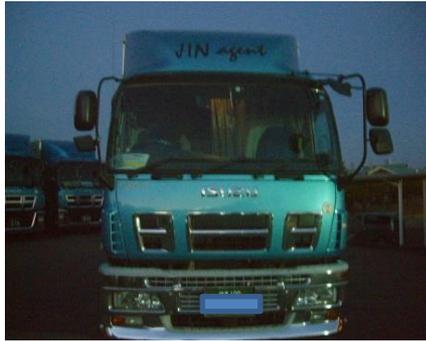
# 洗浄前後の噴射補正量改善データ

DPD強制再生		
項目名(5/9)	現在値	単位
エンジン回転速度	385.0	RPM
エンジン冷却水温	76.0	°C
排気温度2(酸化触媒前)	275.0	°C
排気温度1(フィルタ前)	575.0	°C
DPD 排気差圧	0.9	kPa
DPD 再生スイッチ	OFF	
DPD モード	10.0	
DPD 再生状態	浄化判定中	
*次に従って操作してください。		
	5704	2000RPM以上
再生中止

車種 : いすゞ ギガ  
 年式 : H22.5  
 型式 : PKG-CYL77V8  
 エンジン : 6UZ1  
 走行 : 704,869Km

噴射補正量の数値が、**+-5以上になるとインジェクターの交換といわれております。**  
 この車両は**1,2,3,5番の補正値が要交換の値を示しバランスが乱れていましたが、洗浄後は正常範囲内の数値に改善しバランスも非常によくなりました。**  
**DPR再生も575度まで燃焼温度が上がり正常に終了しました。更に、エンジン音が静かになった事も確認いただきました。**

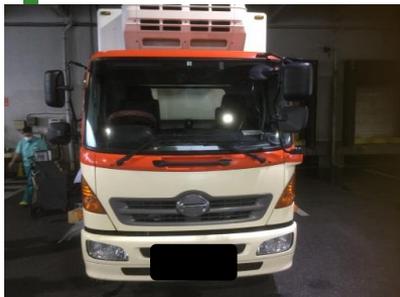
# 噴射補正量改善データ①6/30実施

故障コード	故障コード系統名(1/3)	状態
P0266	インジェクタ-異常#2 / 気筒間補正17#-#2	過去
P1459	EGR77フェイラ-故障(軽度)	過去
P0272	インジェクタ-異常#4 / 気筒間補正17#-#4	過去

項目名(1/6)	現在値	単位
エンジン回転数	918	RPM
DPRクリーナ再生SW	ON	
排気温度(内部)	542.2	°C
排気温度(外部)	309.5	°C
噴射量	25.97	mm3/st
差圧	2.7	kPa

**■施工車輛**  
 車種 : 日野 レンジャー  
 年式 : H26.2  
 型式 : TKG-FC9JJAA  
 エンジン: J05E  
 走行 : 490,260Km

★車の症状  
 噴射補正量の数値が、**+5以上**になるとインジェクターの交換といわれております。この車両は、**インジェクター異常とEGR故障の故障コード**が表示されており、補正量は**1,2,3番が要交換のかなり高い数値**を示していました。洗浄後の数値は**50%近く**下がりましたが正常値までは改善しませんでした。  
 燃料噴射量は**44%改善**し省燃費化を示し洗浄後のDPR再生(DPFクリーナー350°使用)も**542度**まで排気温度が上がり正常に終了しましたので、更に**500KM程**走行後、再度洗浄いただく事により正常値までの改善が見込めます。

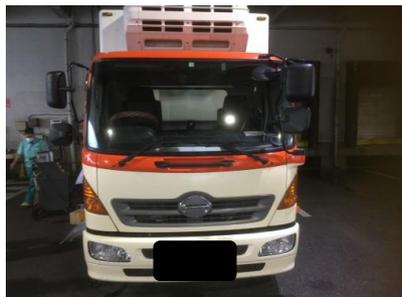
# 洗浄前後の噴射補正量改善データ②7/30実施

DPR強制再生		
項目名(1/6)	現在値	単位
エンジン回転数	920	RPM
DPRリニュー再生SW	ON	
排気温度(内部)	593.8	°C
排気温度(外部)	412.0	°C
噴射量	25.40	mm3/st
差圧	3.7	KPa

■施工車両  
 車種 : 日野 レンジャー  
 年式 : H26.2  
 型式 : TKG-FC9JJAA  
 エンジン: J05E  
 走行 : **494,573Km**

★車の症状  
 前回の洗浄より1ヶ月が経過し(4,313Km走行)診断機にて状態を確認した所、前回表示されていた**インジェクター異常とEGR故障の故障コードは解消されており、補正量もすべて正常数値に改善**していました。走行時の評価も**エンジンの振れ・振動・加速すべて改善したと評価**いただきました。更に洗浄を実施したところ**数値は新品に近い数値まで改善し燃料噴射量は6/30洗浄前に比べると65%も改善し省燃費化を示しました。DPR再生も593度まで排気温度が上がりに正常に終了しました。この車両は完全に復活したと思われ**ます。

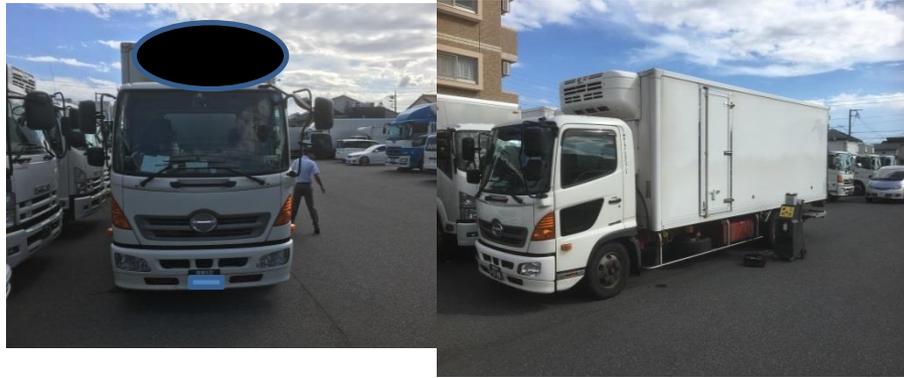
# 洗浄前後の噴射補正量改善データ

DPR強制再生		
項目名(1/6)	現在値	単位
エンジン回転数	919	RPM
DPRマニピュレータ再生SW	ON	
排気温度(内部)	584.3	°C
排気温度(外部)	446.0	°C
噴射量	27.28	mm3/st
差圧	2.9	KPa

車種 : 日野 レンジャー  
 年式 : H27.4  
 型式 : TKG-FC9JKAA  
 エンジン: J05E  
 走行 : 302,532Km  
 NO : 5788

★車の症状  
 噴射補正数値が、+5以上になるとインジェクタの交換といわれております。この車両の洗浄前補正数値は1番、3番、4番が要交換の数値を示しバランスも乱れておりました。洗浄後は正常数値まで改善しバランスが良くなりました。更に燃料噴射量が61%改善し省燃費化を示しました。  
 洗浄後のDPR再生も584度まで排気温度が上がり正常に終了しました。

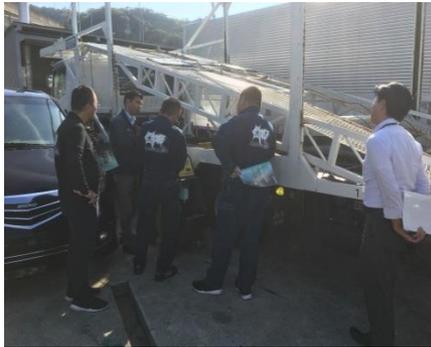
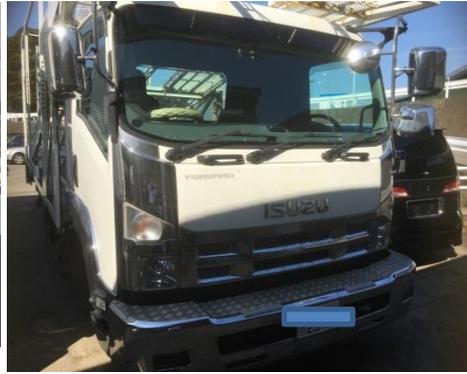
# 洗浄前後の噴射補正量改善データ

DPD強制再生		
項目名(1/10)	現在値	単位
エンジン回転速度	1001.0	RPM
エンジン冷却水温	83.0	°C
排気温度2(酸化触媒前)	345.0	°C
排気温度1(ツリ分前)	600.0	°C
DPD 排気差圧	0.3	kPa
目標燃料噴射量	37.0	mm <sup>3</sup> /st
DPD 再生スイッチ	OFF	
DPD モード	270.0	
DPD 再生状態	2385	再生中(1)
*次に従って操作してください。		操作不要
再生中止

車種 : いすゞ フォワード  
 年式 : H21.3  
 型式 : PDG-FRR34S2  
 エンジン : 6HK1  
 走行 : 157,172Km  
 NO : 2385

★車の症状  
 噴射補正量の数値が、+-5以上になるとインジェクターノズルの交換といわれております。この車両は1・4・5・6番が要交換の数値を示していました、洗浄後は正常数値まで下がりバランスが良くなりました。目標噴射量も65%数値が下がり省燃費化になり数値も安定しました。洗浄後のDPD再生も600度まで排気温度が上がり正常に終了しました。また、エンジン音も安定し改善したことを確認いただきました。

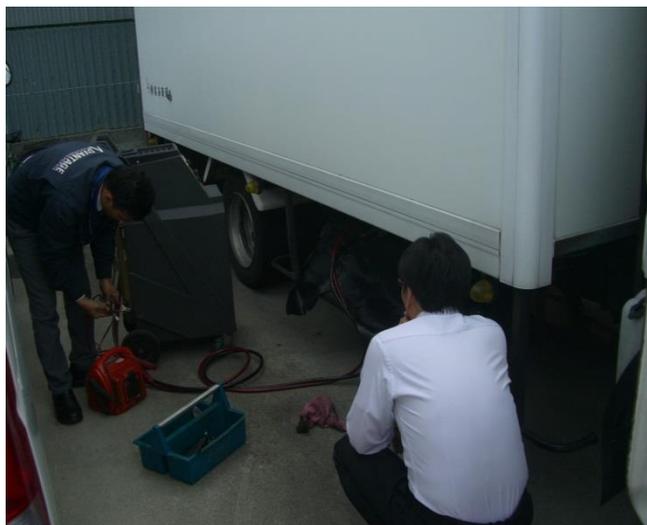
施工前補正率

**■施工車両**  
 車種 : 日野 デュトロ  
 年式 : H17.7  
 型式 : PB-XZU411M  
 エンジン : S05D  
 走行 : 559,559Km

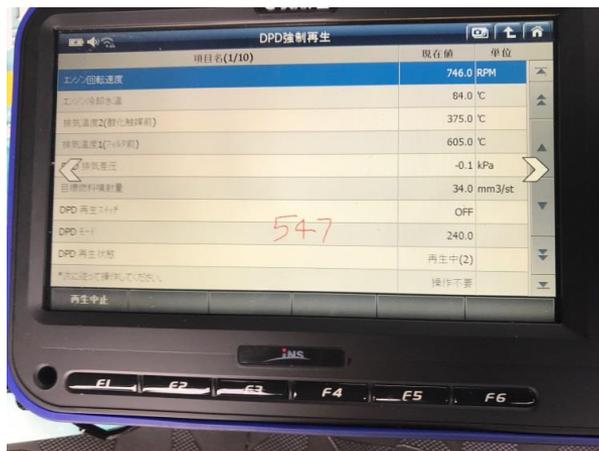
施工前補正率

■施工車輛  
 車種 : いすゞ エルフ  
 年式 : H18.3  
 型式 : PB-NKR81AN  
 エンジン : 4HL1  
 走行 : 277,725Km

噴射補正量#1 : -3.5mm3/s  
 噴射補正量#2 : -0.2mm3/s  
 噴射補正量#3 : 6.7mm3/s  
 噴射補正量#4 : -2.8mm3/s

噴射補正量の数値が、+-5以上になるとインジェクターの交換といわれております。この車両は、3番のインジェクタが**6.7**と要交換の数値を示し、**DPDの再生は頻繁に起きておりました**。洗浄後は**正常数値まで改善**しDPD強制再生も**燃焼温度が605度まで上がり正常に終了**しました。  
 これにより**DPDの再生回数も改善**するものと思われます。  
 洗浄後の、試運転で**吹上がり、加速が改善**したとご評価いただきました。

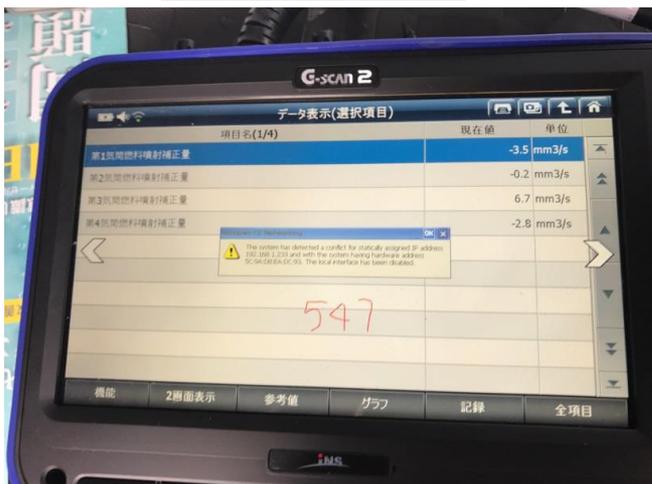
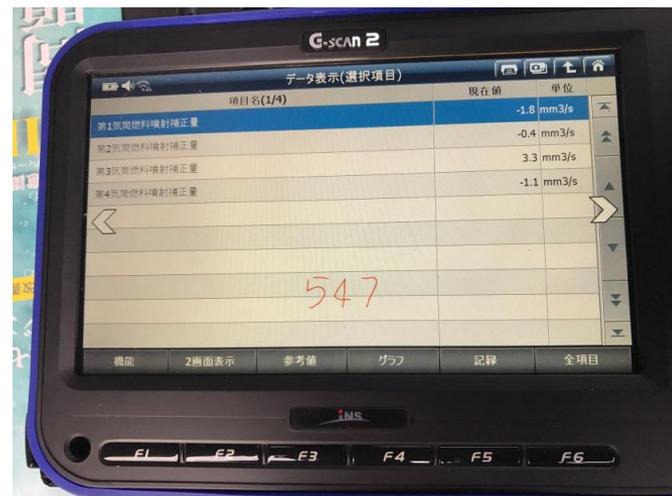
施工後補正率

噴射補正量#1 : -1.8mm3/s  
 噴射補正量#2 : -0.4mm3/s  
 噴射補正量#3 : 3.3mm3/s  
 噴射補正量#4 : -1.1mm3/s

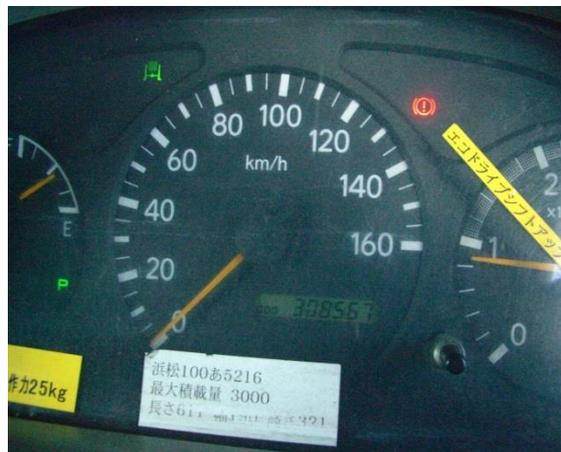
施工前補正率

■ 施工車輛  
 車種 : トヨタ ダイナ  
 走行距離 : 308,567km

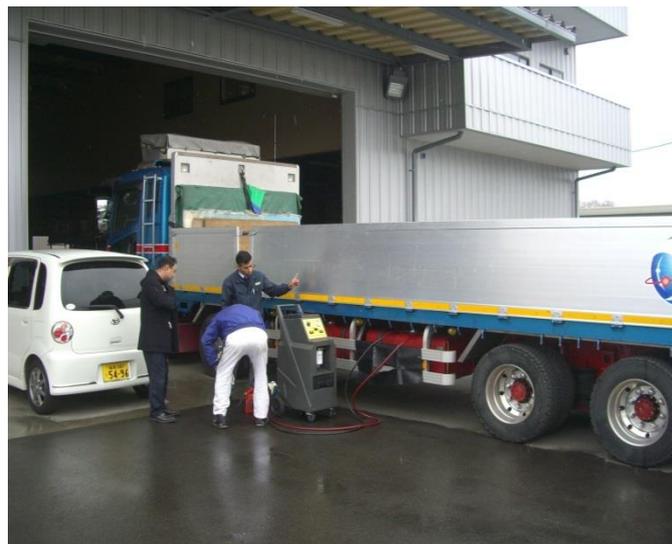
施工前

■施工車輛  
 車種 : 三菱ふそうスーパーグレート  
 年式 : H22  
 走行 : 662,280Km

★車の症状  
 洗浄前はかなり白煙が排出されていましたが、洗浄後は全くなくなりました。  
 全体の噴射量も21.0%から7.0%に改善し省燃費化を示しています。  
 更に、洗浄後はエンジンの吹け上がりが格段と改善したことを確認いただきました。

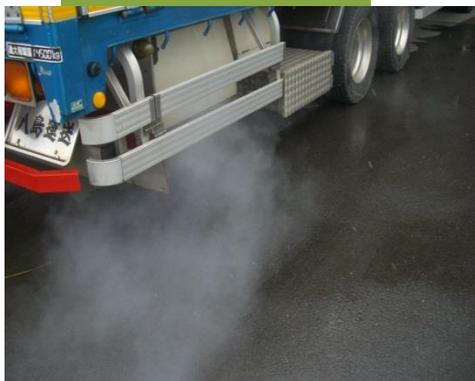
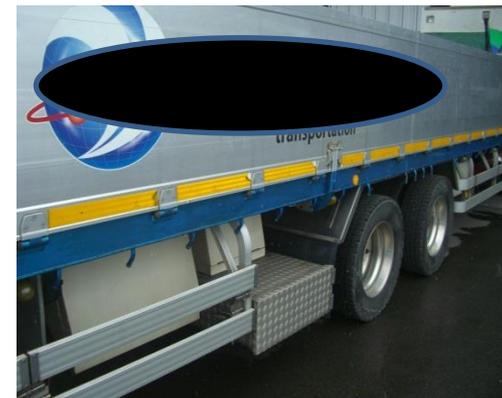
施工後

項目名(P.1/7)	現在値	単位
エンジン回転数	576	rpm
燃料噴射量	21.0	%
ボルト圧力差	0.0	%
ボルト圧セツ電圧	0.02	V
実EGR開度1	0.00	mm
実EGR開度2	0.00	mm
実化テーク20+開度	88.50	deg
VGT開度	12.0	%
アツ開度(7/49前)	0	%
アツ開度(7/49後)	0	%

噴射量 : 7.0%

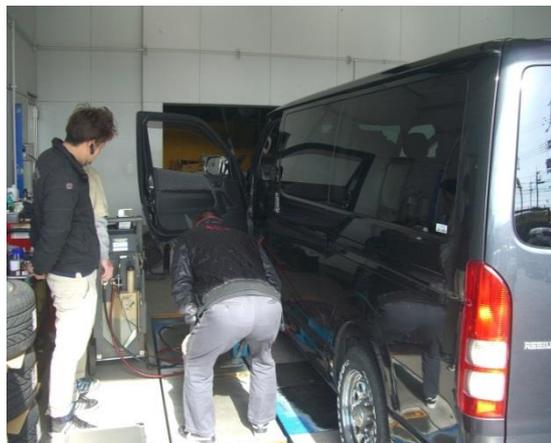
施工前補正率

車種 : レジアスエース  
 年式 : H17.7  
 型式 : KR-KDH200V  
 エンジン : 2KD  
 走行距離 : 138,851km

項目名(1/5)	現在値	単位
噴射量補正 #1	-0.8 mm3/st	
噴射量補正 #2	5.0 mm3/st	
噴射量補正 #3	-4.2 mm3/st	
噴射量補正 #4	-0.5 mm3/st	
	10.8 mm3/st

噴射量 : 10.8mm3/st  
 噴射補正量 #1 : -0.8mm3/st  
 噴射補正量 #2 : **5.0mm3/st**  
 噴射補正量 #3 : **-4.2mm3/st**  
 噴射補正量 #4 : 0.5mm3/st

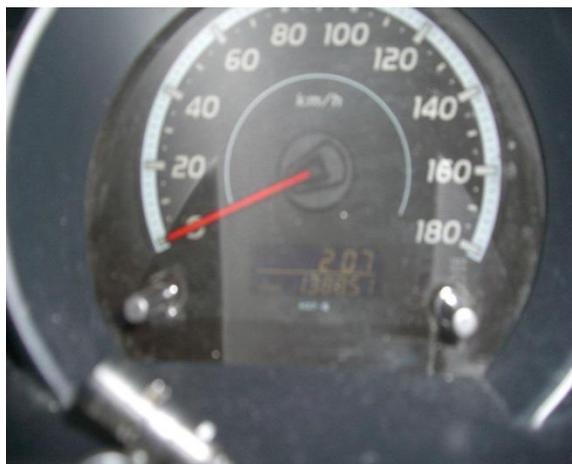
施工後補正率

項目名(1/5)	現在値	単位
噴射量補正 #1	-0.8 mm3/st	
噴射量補正 #2	2.0 mm3/st	
噴射量補正 #3	-1.9 mm3/st	
噴射量補正 #4	-0.0 mm3/st	
	9.9 mm3/st
